ミャンマー地方部における防災に根ざした
沈下橋建設技術普及事業
(イトネ・クリーク橋再建事業)

ミャンマー連邦共和国, Bago Region, Kyauktaga Township

Itone Creek 橋 災害復旧架橋調査

Itone Creek 橋 災害復旧架橋調査 報告書

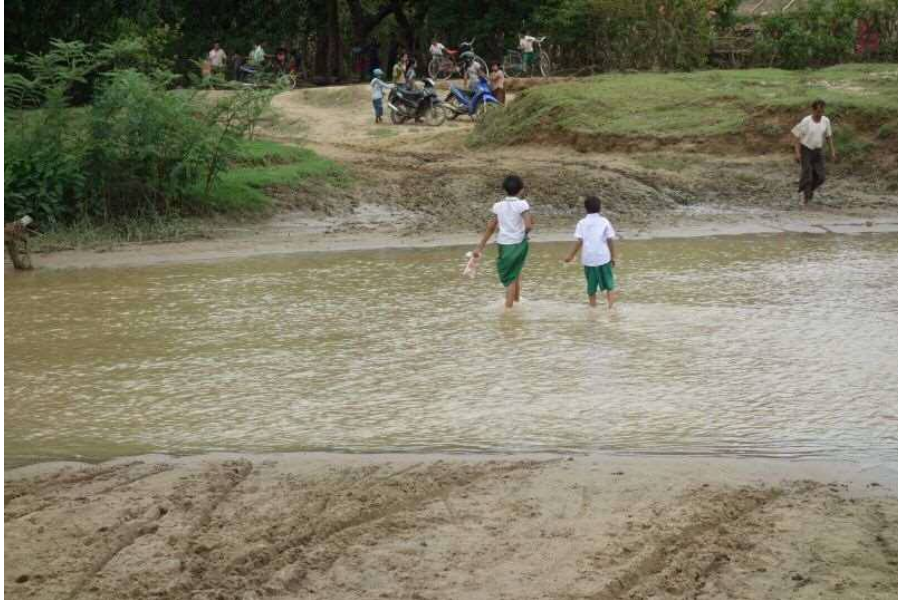
Itone Creek 橋は、ミャンマー国 Bago Region Kyauktaga Township の Innpetlei 村と Bontaw 村の間を流れる Itone Creek に架けられた全長約 60m の橋で、毎日学童が登下校に利用するほか、地域住民も徒歩・自転車・バイクで頻繁に往来している。現在の状況を写真 3.1 に示す。

写真 3.1 学童が徒歩で渡っている状況

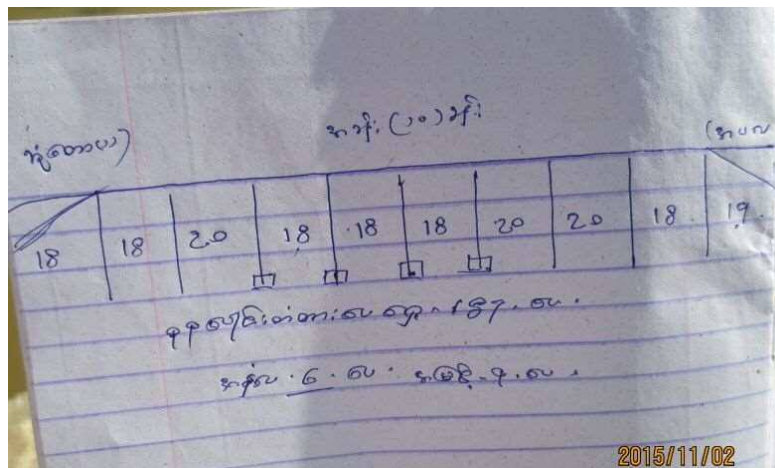
2014 年に地元の人たちが、建設した橋は図 3.1 に示す通りで、上下部とも木材で作られていた。しかし、雨季の出水時に、流木により簡単に壊され流されてしまった。

図 3.1 設計図のメモ(2014 建設)

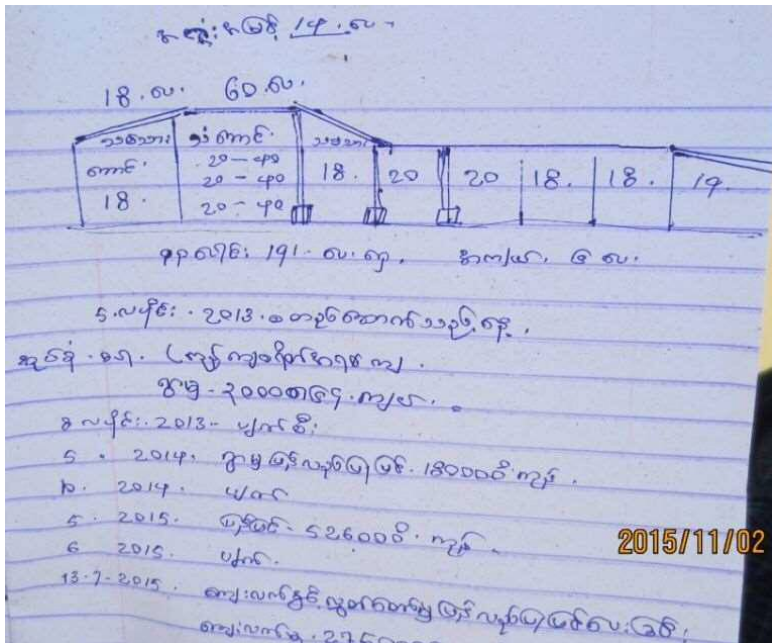
2015 年には、流木対策として型鋼を調達して主流部の支間を約 20m に延ばし、かつ桁の高さをアプローチ部より高くした(図 3.2 を参照)。また、主流部の橋脚は基礎に木杭を打ち込み躯体にはレンガを用いてその強度を高めた (写真 3.2 を参照)。

図 3.2 設計図のメモ(2015 建設)

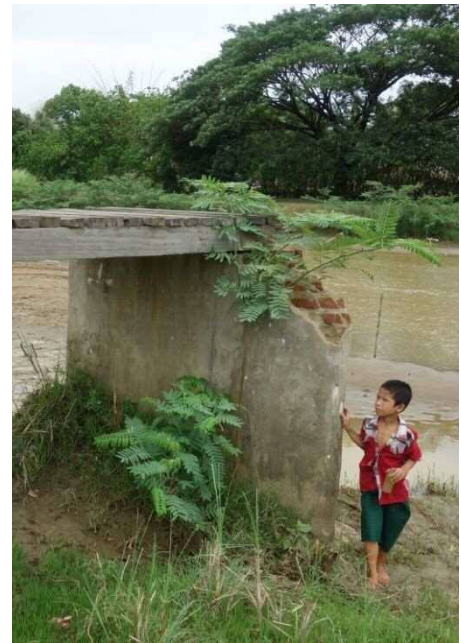
写真 3.2 橋脚

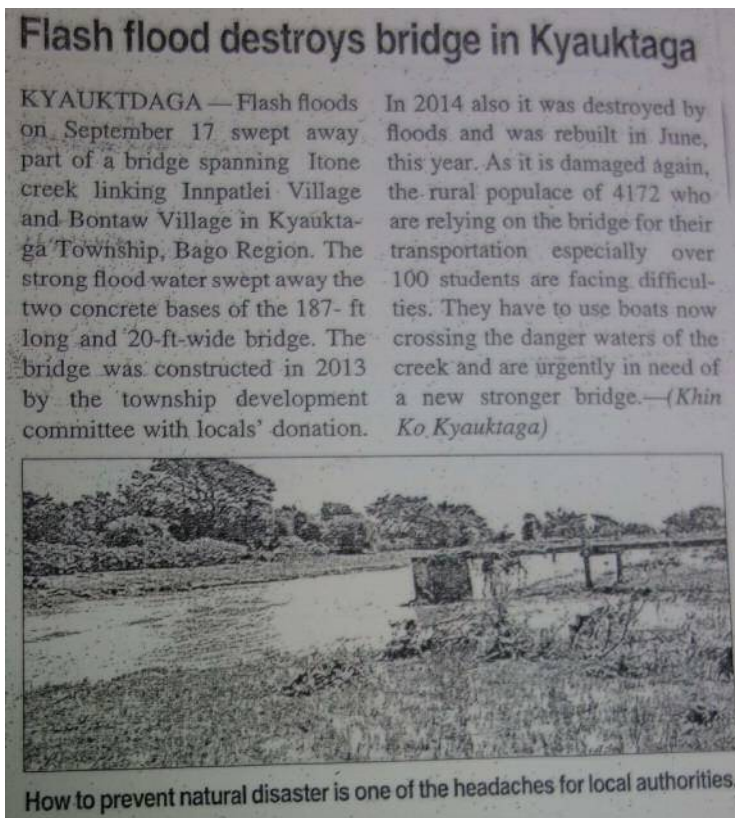
しかし、そのような対策を講じたにもかかわらず、2015 年の雨季に数十年経験しなかったという出水により再び流されてしまった (図 3.3 の新聞記事および写真 3.3、写真 3.4 を参照)。

図 3.3 Itone 橋の流失を伝える新聞記事

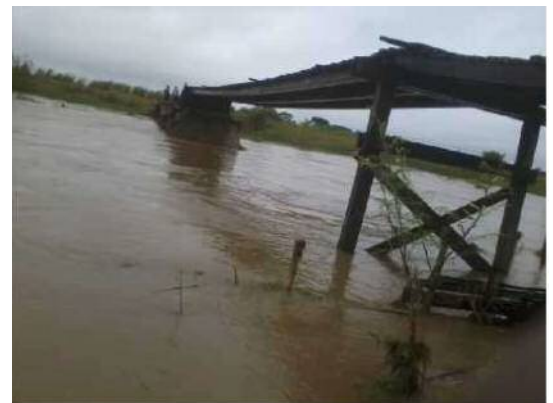
写真 3.3 流失前の状況

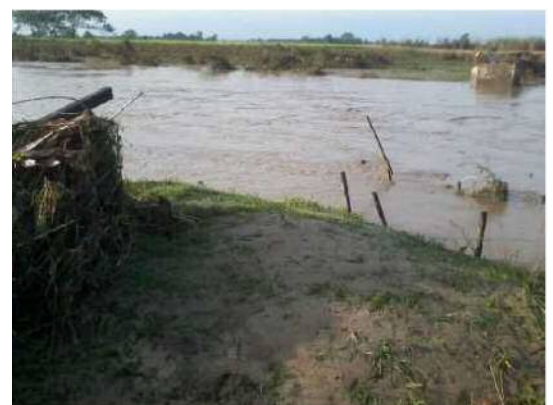
写真 3.4 流失後の状況

この出水時の最高水位はアプローチ部の桁上面を 15cm 上回る程度であったということであり、主流部の桁の高さまでは達していなかったようである。

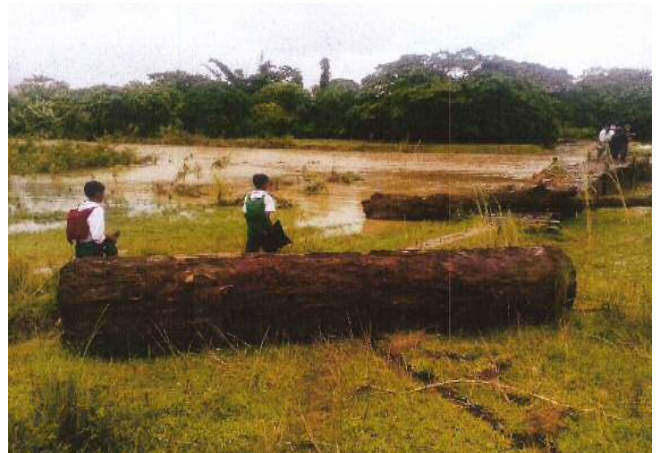
写真 3.5 および写真 3.6、写真 3.7 は、出水後に橋梁周辺に打ち上げられていた流木であり、大きなものは数トンにもなると思われる。このように大きな流木が地元の人たちが作った橋脚にぶつかればひとたまりもないであろう。しかし、このような大きな材木が流下するのは、出水のピーク時のごく短時間とのこと。写真 3.8 および写真 3.9 は、地元の人たちが苦労して調達した型鋼を使って作った橋げたの残骸。

写真 3.5 Itone 橋の流失直後の流木

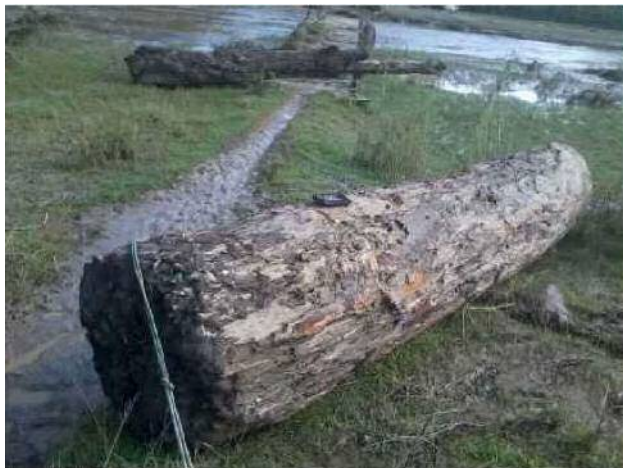
写真 3.6 流木の状況(1)

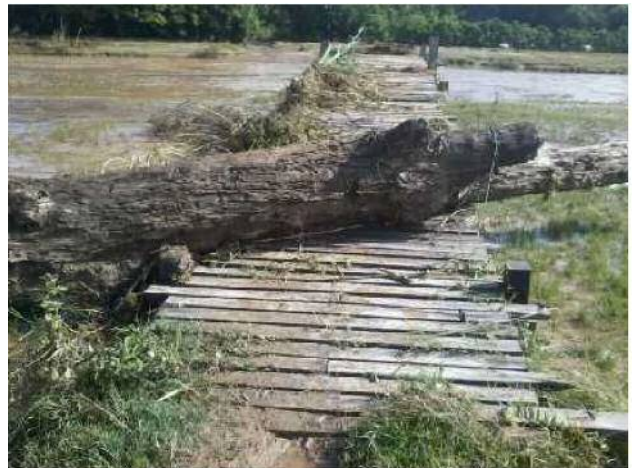
写真 3.7 流木の状況(2)

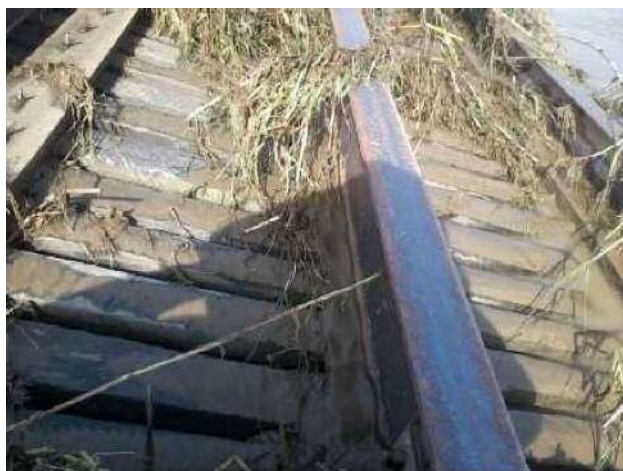
写真 3.8 流失した橋梁上部工(1)

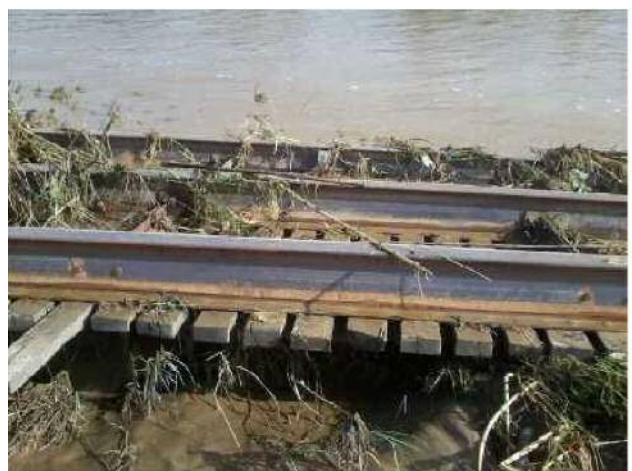
写真 3.9 流失した橋梁上部工(2)

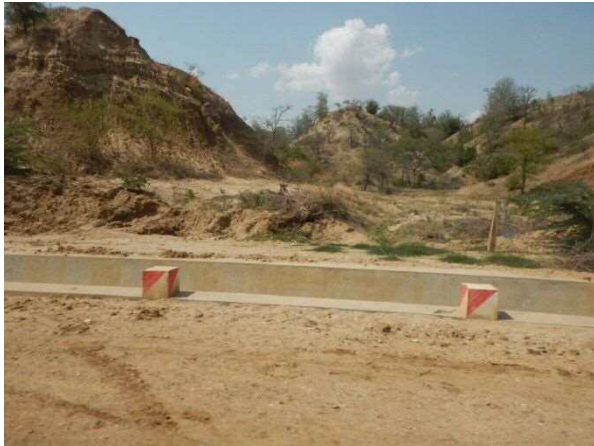
行程を通じて、沿道の植生は貧弱で、僅かな雨でも崩壊しそうな山腹が多かった（写真 補 1 を参照）。降雨量が少ないので土砂流出がこの程度に収まっているのであろうと思われた。左右岸の山腹から山腹まで土砂がほぼ水平に堆積しており、主流路は山腹から山腹まで自由に蛇行しているようである（写真 補 2 を参照）。時期の異なる衛星写真からもその状況がわかる。

写真 補 1 Yaw 川流域の植生

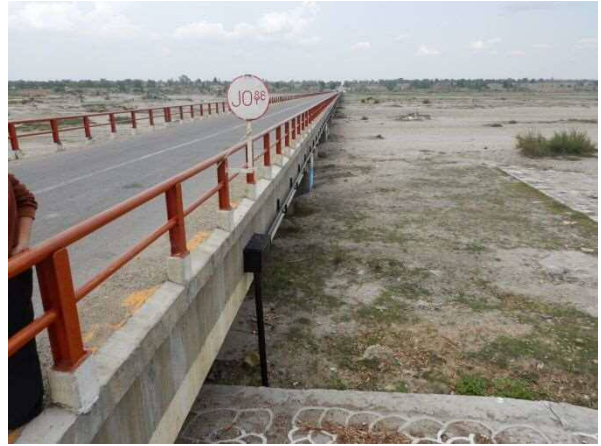
写真 補 2 Yaw 川の平坦な河床面

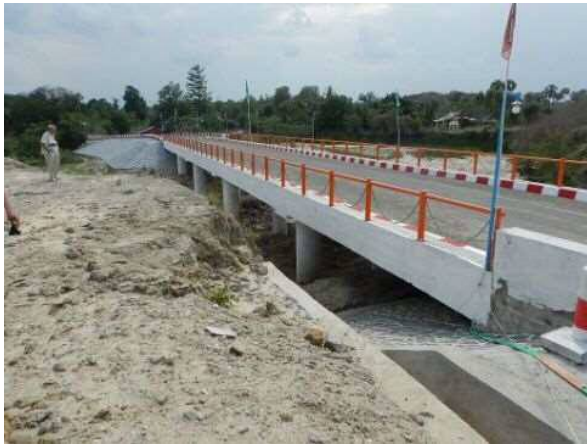
ネピドーの建設省本省で沈下橋として設計された橋梁を視察した。写真 補 3、補 4 で見ると高欄が桁に固定されていて、流体力や流下物による衝撃力を受けやすい一方で、溪流からの高さが高いいことから沈下橋とは呼びにくいものであった（計者にこの橋がなぜ沈下橋なのかと尋ねたら、水位が上がって桁の高さを超えても流されない強度があるとの答えが返ってきた）。

写真 補 3 ミャンマー建設省が設計・施工した「沈下橋」

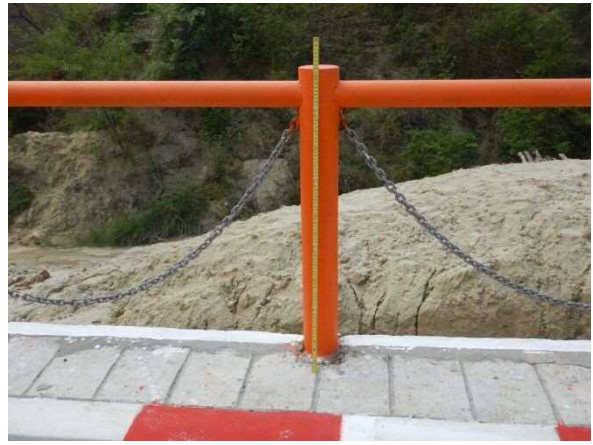
写真 補 4 高欄の状況

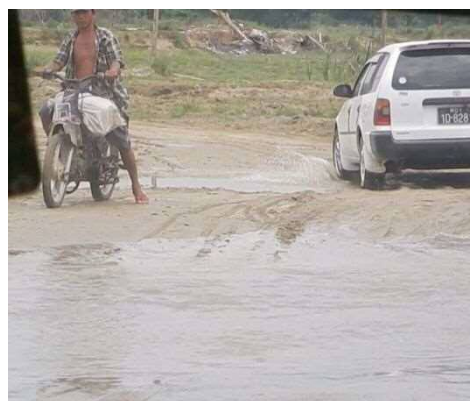
Yaw 川の大支川には、平常時にも流水が見られるにもかかわらず Ford の方式によっているところがある。図 補 2 に示したように調査団も渡った「先生が亡くなった Ford」もそういう箇所の一つであるが、雨季に水位が上がり、小船で対岸の学校に渡ろうとした先生の船が転覆して亡くなったということで1日も早い沈下橋の建設が望まれる。(写真 補 5 を参照)

写真 補 5 近年死者が出た Ford

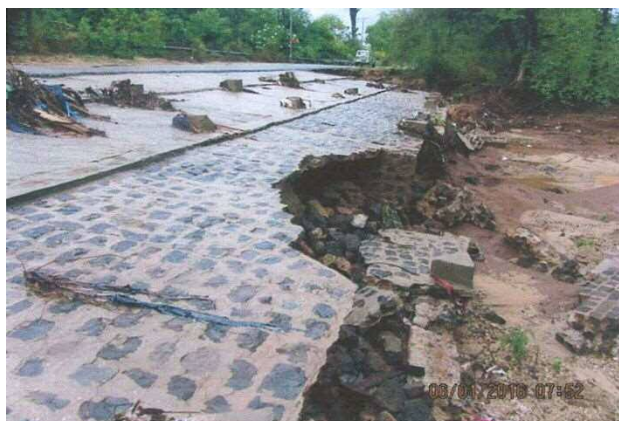
このようにミャンマーでは Causeway 方式がかなり用いられているようであるが、Causeway は河川から見れば帯工・落差工に相当する構造物である。すなわち、河床と同じ高さ、あるいは河床からほぼ水平に突出させて河床の縦断形状を安定させようとする構造物と水理的に類似している。このような構造物を設けるとその頂面で流速が増大し、下流の通常河床に移るときに流速が低下することになって渦が生じ、下流側を洗掘することが多い。下流側の洗掘が上流に及んで本体の破壊につながる災害が多いのでその処理に留意する必要がある。現地で収集した写真（写真 補 6）では確かにそのような現象が生じていると見られる例がある。

写真 補 6 破壊しつつある Causeway

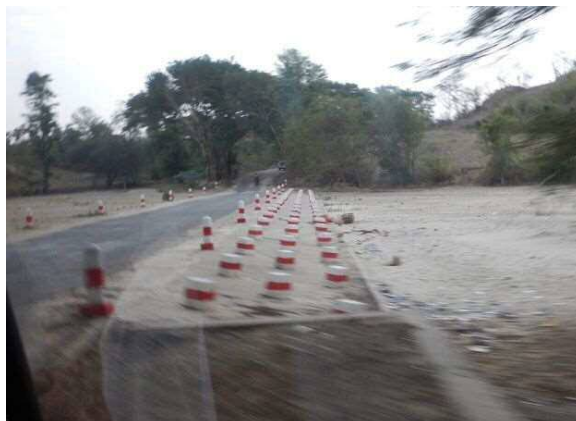
Yaw 川の沿川の Causeway では、道路の縁石または、下流面から突出したコンクリートブロックを配置して流れの減勢工としているものと推測される例が多かった（写真 補 7）。しかし、この程度では減勢工の役割を十分果たさないものであり、下流側に蛇籠などを配置するか捨石して、減勢と河床保護の効果を高める措置が必要であろうと思われた。

写真 補 7 現地で見た Causeway の下流側

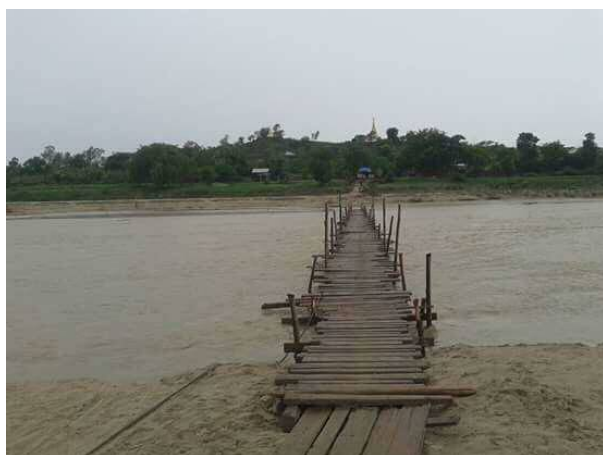
今回は踏査できなかったが、Yaw 川とイラワジ川との合流点 Seikpyu でも写真 補 8 のように、乾季には地元で簡単な橋を架けて歩行者や軽車両の交通に対応しているが、雨季には写真 補 9 のようになり歩行者等の交通も途絶される。

写真 補 8 Seikpyu の仮橋

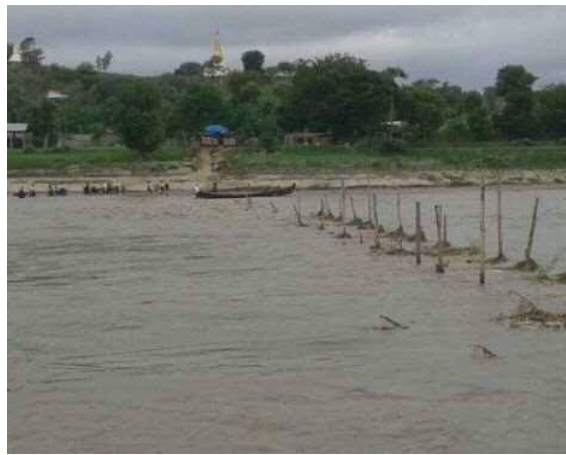
写真 補 9 雨季に入り流される仮橋

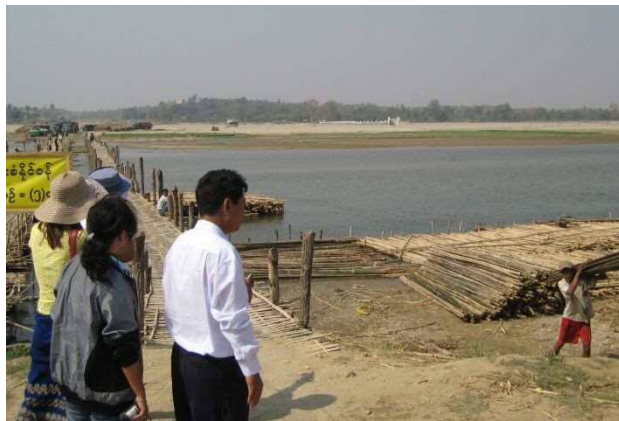
写真 補 12 は、Yaw 川の河畔（後に建設された Yapyar 橋の東側取り付け付近）から撮った写真であるが、写真の右遠方に見えるのは、出水により上部工（ベアーリー橋）が流された橋の下部工である（写真 補 13）。すなわち、この橋を建設した当時は流水部がこの位置にあったということであるが、残りの区間は河川内を盛土で横過したということである。

写真 補 12 Yaw 川の右岸上流から

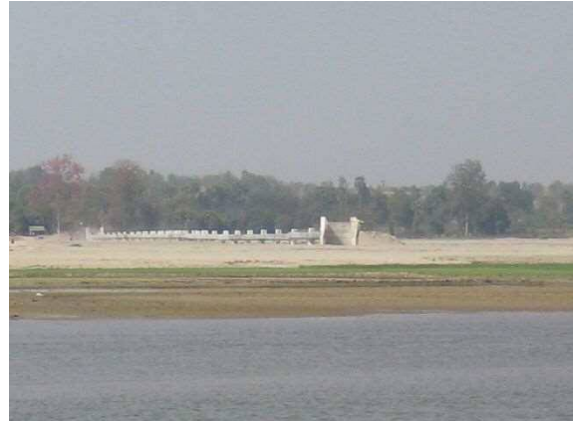
写真 補 13 補 12 右遠方の拡大

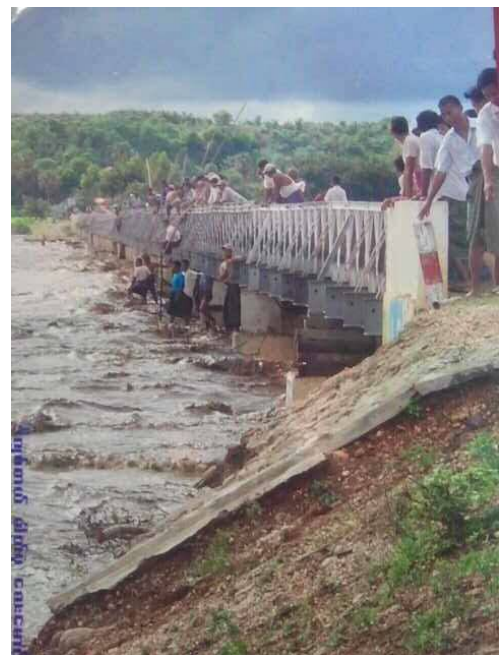
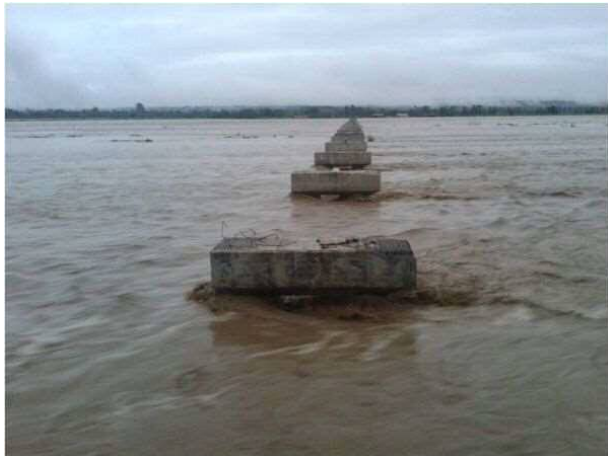
当然のことながら、雨季の出水時盛土部がダムとなり、水位が上昇し橋梁上部工および盛土部が流された。写真 補 14 は、その際の状況写真である。

写真 補 14 出水状況写真

写真 補 14 2013 年出水時

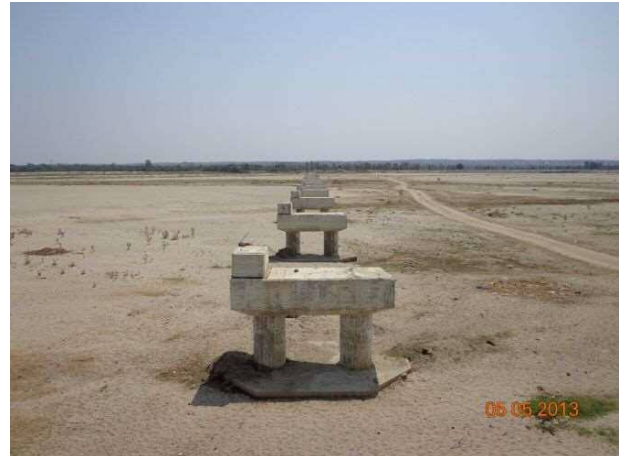
次頁の写真 補 15 は、翌年 2013 年の雨季の出水時の写真であり、2012 年に上部工が流された橋梁の下部工の横梁近くまで水位が達していることから、橋梁建設時には橋脚を嵩上げするようにアドバイスしたところである。

写真 補 15 2013 年乾季

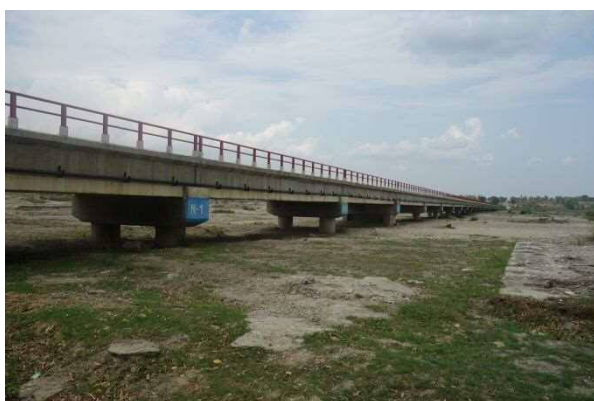
その結果、先の出水で流された橋梁の区間には、下部工を嵩上げしないまま上部工が建設されており、かつての盛土区間には桁下クリアランスを確保した橋梁が建設されていた。結果的に同一橋梁において桁下クリアランスの異なる(橋面高さの異なる)橋梁が建設されていた。

2013 年の出水時の水位から考えると、今後の出水時に桁のところまでの水位上昇が考えられるが、どうして下部工の嵩上げしなかったのか尋ねたら、工事費を極力節約するため下部工の嵩上げを行わず、この橋を沈下橋と考え高欄には剛性の低いものを使っているという奇妙な回答が帰ってきた。

2011 年に流された橋の上部工はベアリー橋であり、水位が上昇した際、流木等の漂流物の圧力で容易に破壊され、結果的に下部工の損傷は見られなかった。新しく建設された橋(写真 補 16 および補 17 を参照)は鉄筋コンクリート橋であり、今後の異常出水で上部工まで水位が上昇した際には、漂流物等の圧力で橋全体が流されることが懸念される。

写真 補 16 2015 年に完成した Ohntaw 橋

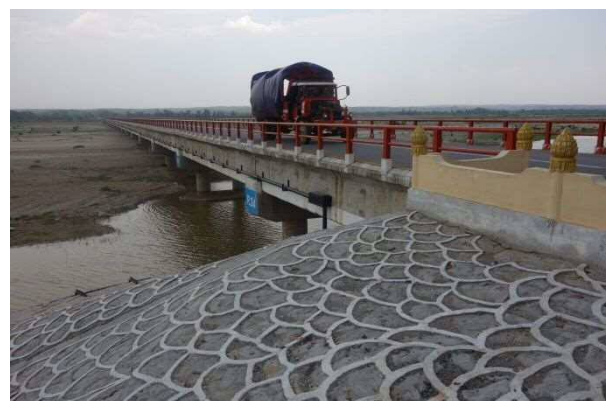
写真 補 17 2015 年に完成した Yapyar 橋
