ミャンマー国における橋梁建設の現状と課題

平成 24 年 9 月

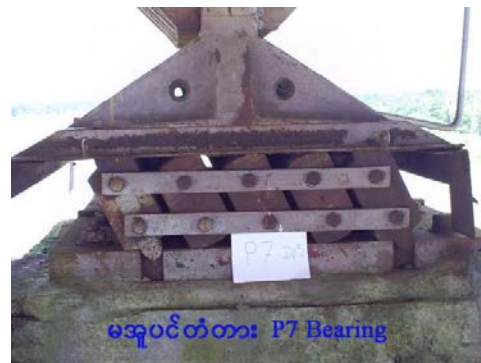
写真-3.6 Maubin 橋の沓の変状 (2)

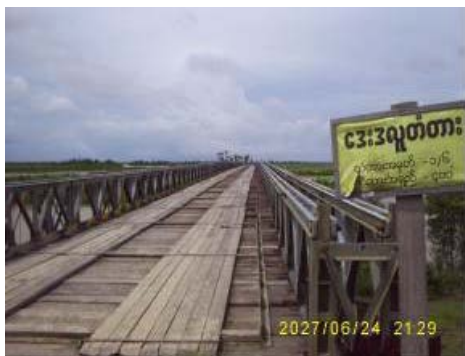
写真-3.7~10 はイラワジデルタ地帯のベアリー橋およびそのパイプ橋脚の状態を示している。これと同じ形式の橋梁の橋脚が点検チーム視察後に倒壊したとのことである。この地域には海水の浸入があり、橋脚の倒壊は鋼管の腐食が原因のようである。この橋梁も倒壊後直ちにコンクリート橋で再建されたとのことである。

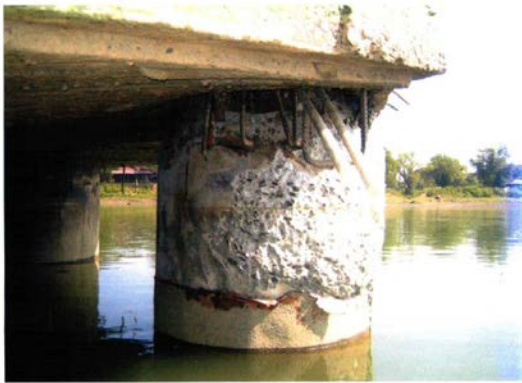
写真-3.11～13 および図-3.1 はミャンマーで多用されている形式の橋脚の場所打ちコンクリート杭基礎頭部の施工不良およびその補修の状況を示している。

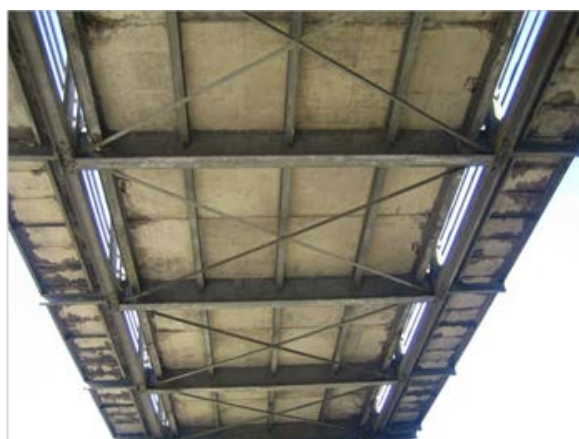
写真-4.2 Kyaunkong 橋の床板

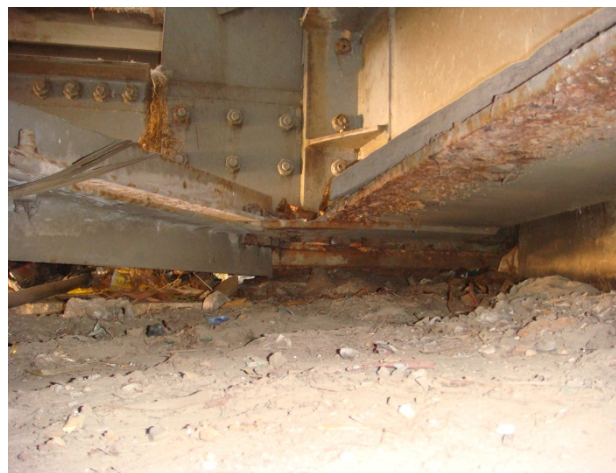
両側の伸縮装置は、歯がぶつかる状態となったため大規模補修の際に爪を切って対応している。しかし、現在、伸縮装置の遊間量がなくなっており（写真-4.11）、部分的に破断した箇所も見受けられることから（写真-4.12）、橋台はその後も移動していると考えられ、何らかの対策が求められる。

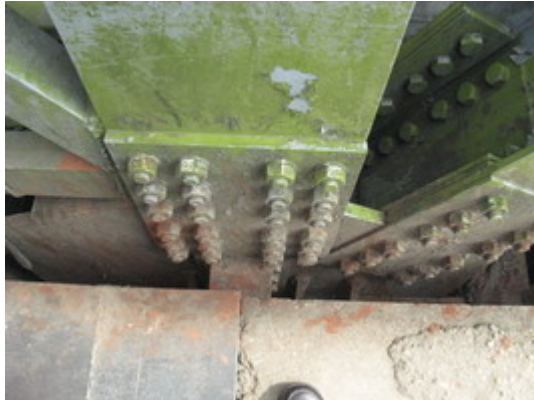
なお、本橋において2003年に実施した補修工事がどのような現状分析に基づいてどのように実施されたか改めて検証することは、ミャンマーにおける今後の橋梁の補修、補強対策にとって非常に有意義なことと思われる。

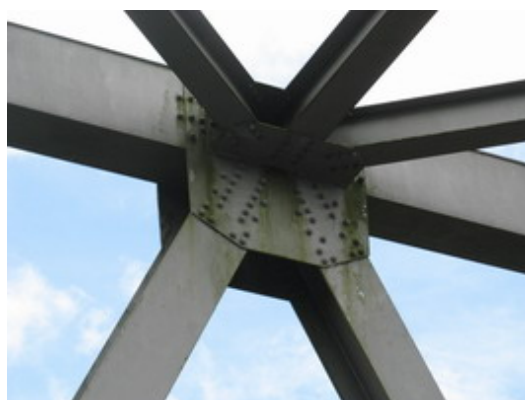
22 年度調査では、トラスの各点部に錆が認められたが（写真－4.33）、それ以外の劣化損傷は確認されなかった。

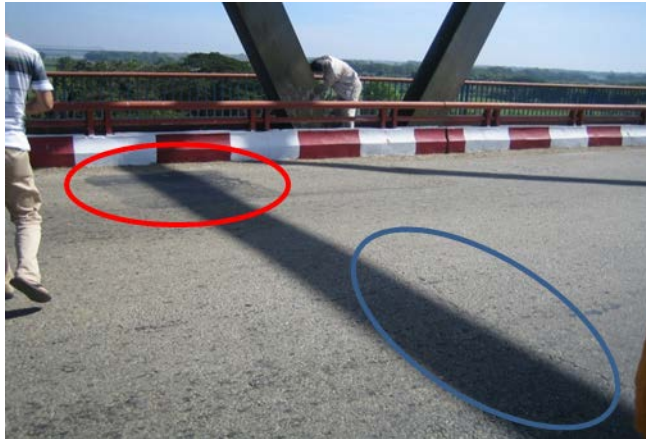
23 年度の調査では、一部の舗装に痛んだ部分が認められたため、床板下面を見たところ床板を補修した後が見受けられた（写真－4.34、35）。

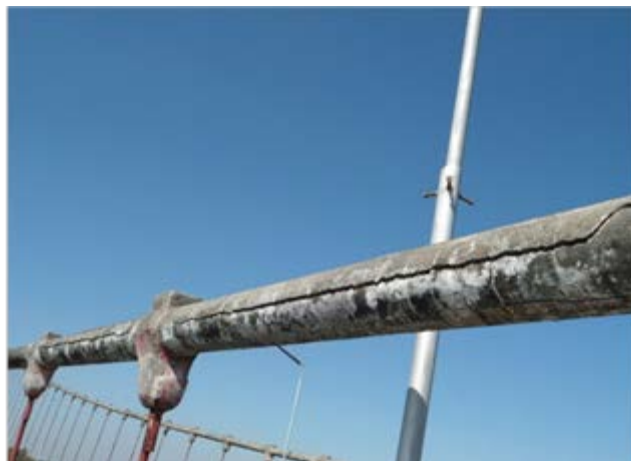
主ケーブルの被服が割れ、欠け落ち、内部のケーブルが露出し腐食が見られる。ケーブルの腐食の状況から、このケーブルは防錆処理がされていない可能性あり（写真-4.39）。

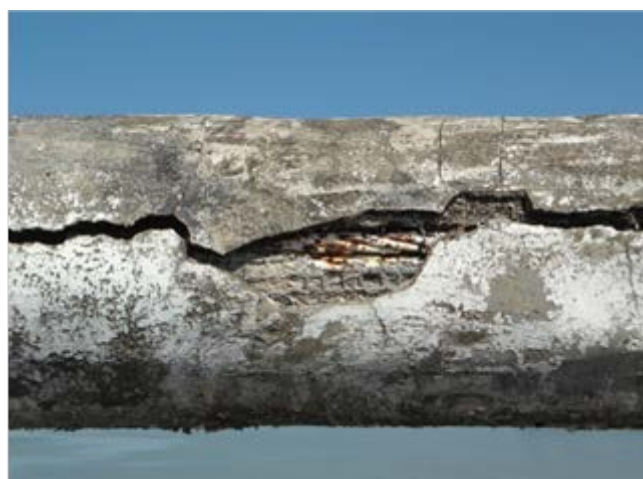
写真-4.39 主ケーブルの被覆の割れと腐食

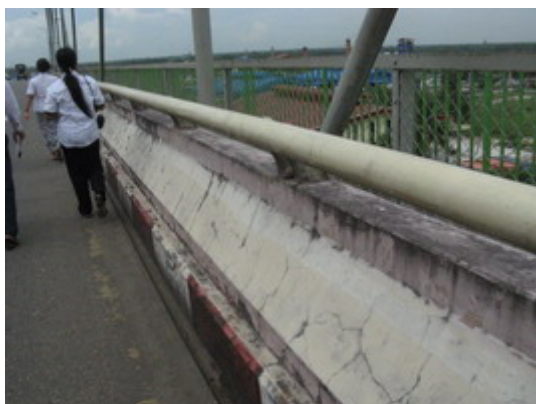
写真-4.45 コンクリート高欄のひびわれ

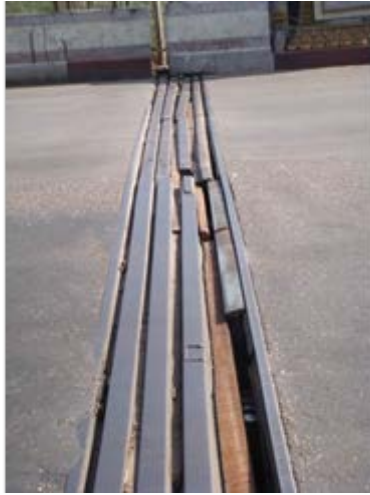
なお、当橋で用いられている伸縮装置と同タイプのものが、中国から購入されているその他の多くのトラス橋でも使用されており、その維持管理には特に注意を払う必要がある。

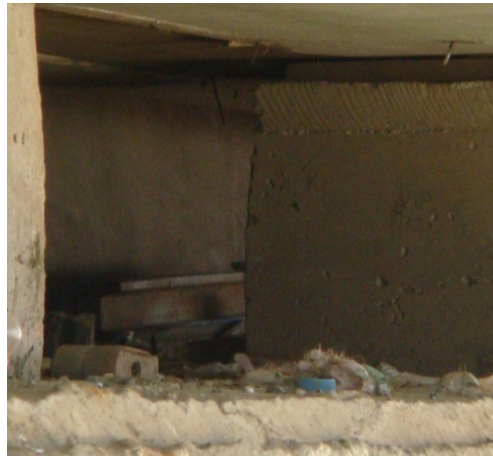
写真-4.49 橋梁天端に落下していたビーム

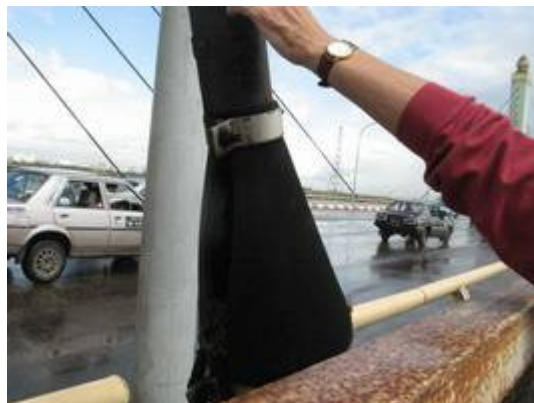
写真-4.50 Mahar Babdoola 橋

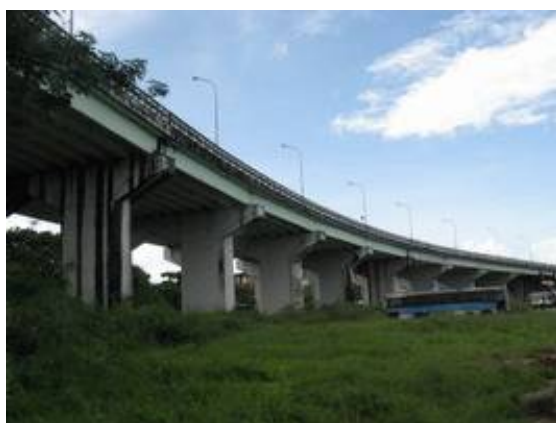
写真-4.52 アプローチのコンクリート橋

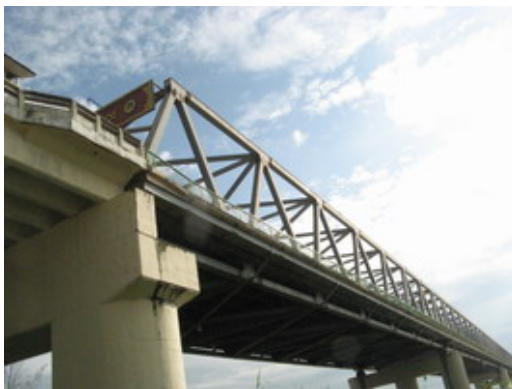
写真-4.54 Shwe Pyithar 橋

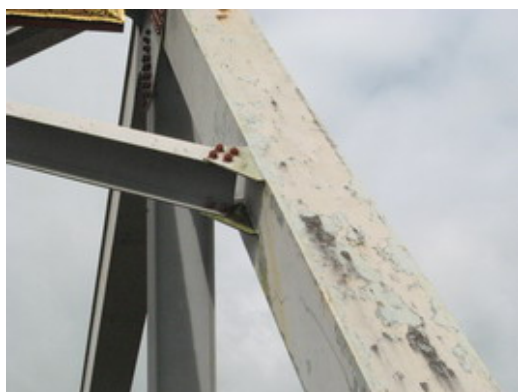
この橋の上部工には大きな劣化損傷は見られなかったが、トラスの主構部材や格点部に発錆が見られた(写真-4.55、56)。

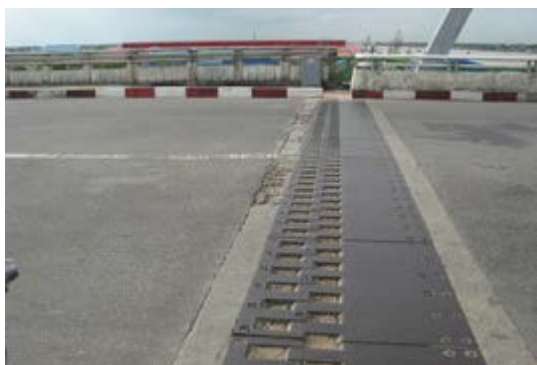
アプローチのコンクリート橋の床板には工期短縮のために床板下面に埋め殺しプレキャストコンクリート型枠を採用している（写真-4.58）。

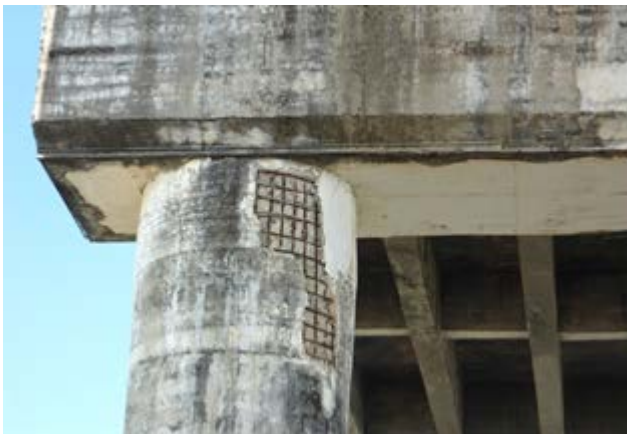
写真—4.60 大きくコンクリートが剥がれ落ちた橋脚

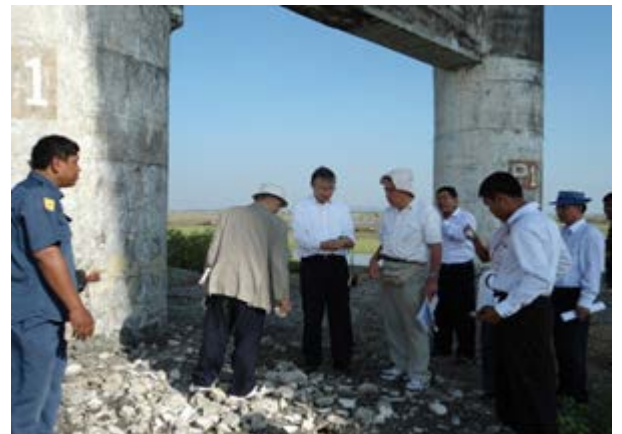
写真—4.61 橋脚の周りに散乱している剥がれたコンクリート片

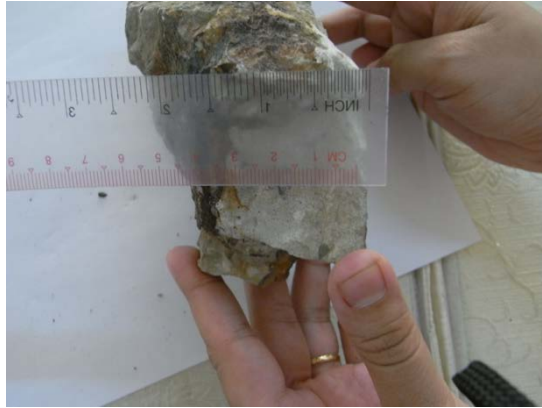
写真-4.62 鉄筋の腐食とコンクリートかぶり

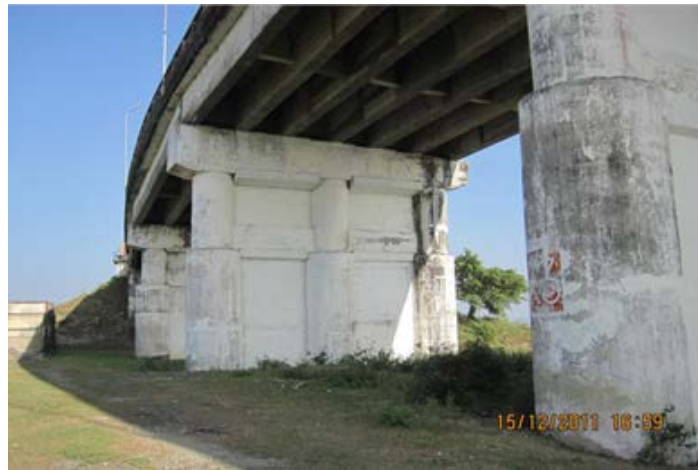
写真-4.63 Min Chaung 橋の橋脚のコンクリート巻き立て補強

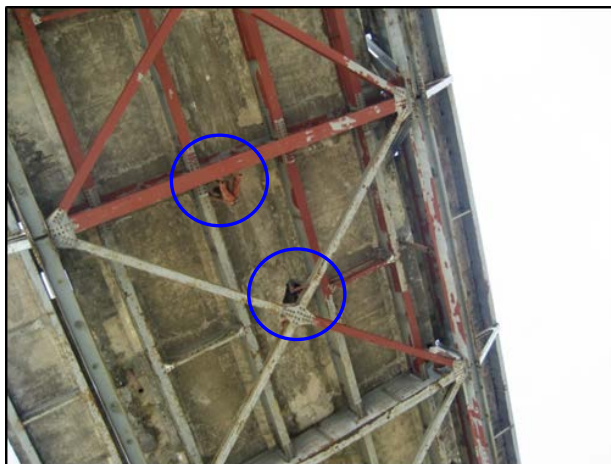
写真-4.64 塗り替え作業（円内は命綱だけで作業する職人）

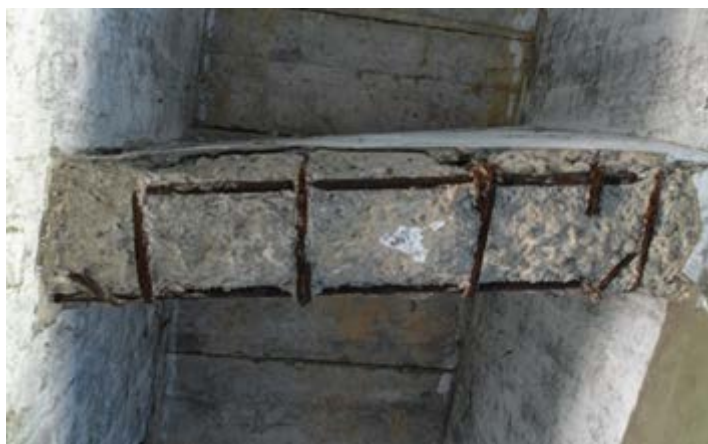
写真-4.67 アプローチのコンクリート橋の横梁

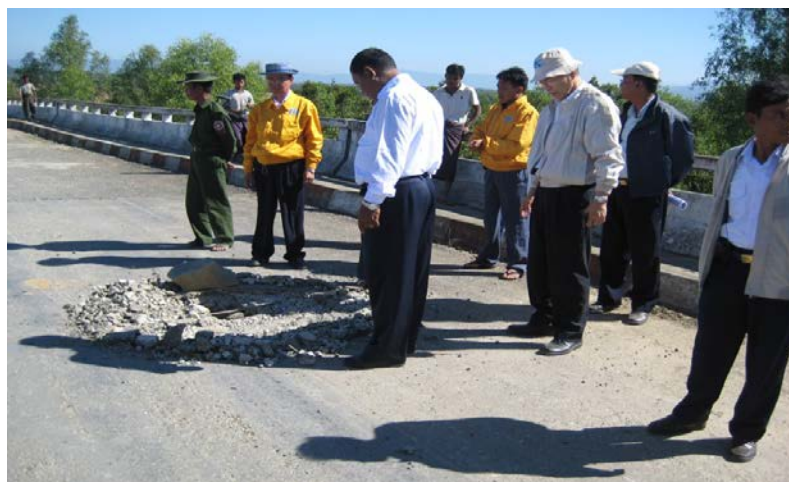
写真-4.68 床板の損傷に伴う路面の陥没

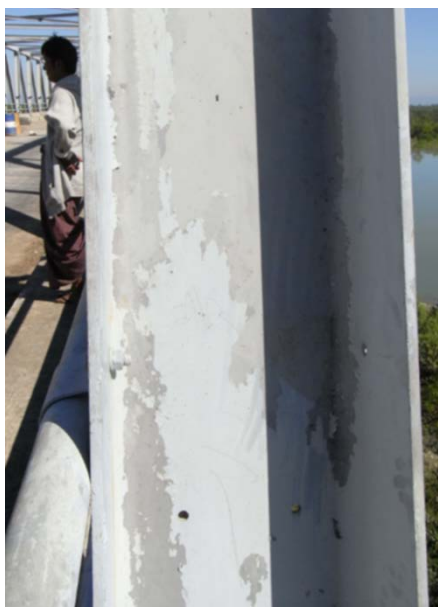
写真-4.69 トラス構造物部材の塗装はがれ

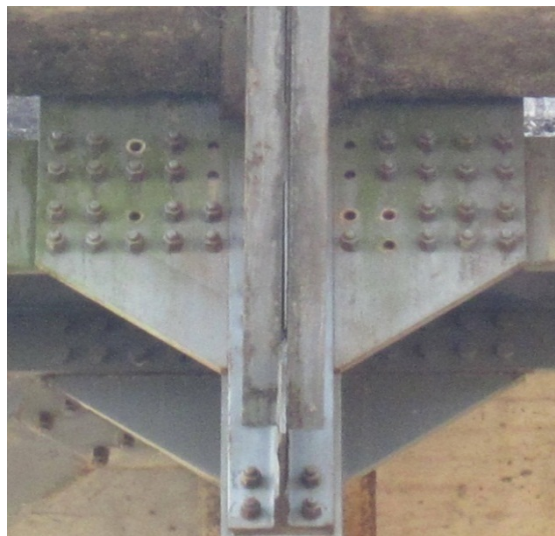
写真-4.72 トラス添接版のボルトの欠

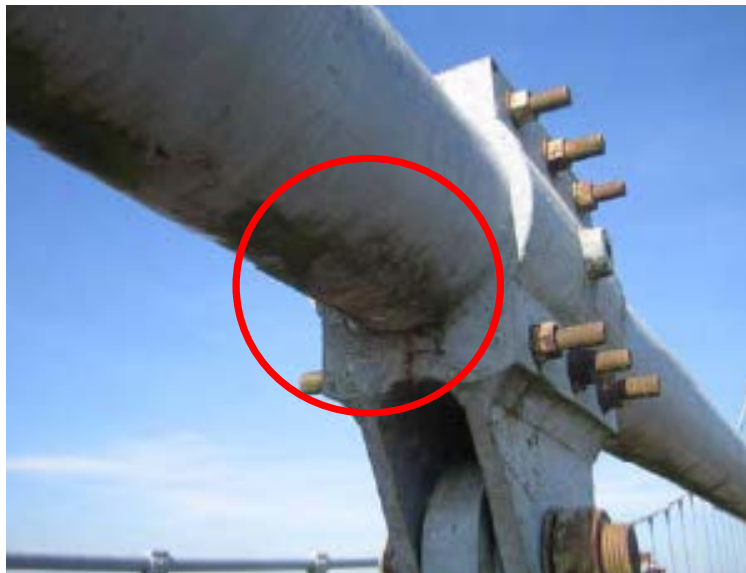
写真－4.73 主ケーブルラッピングに見られるみずみち

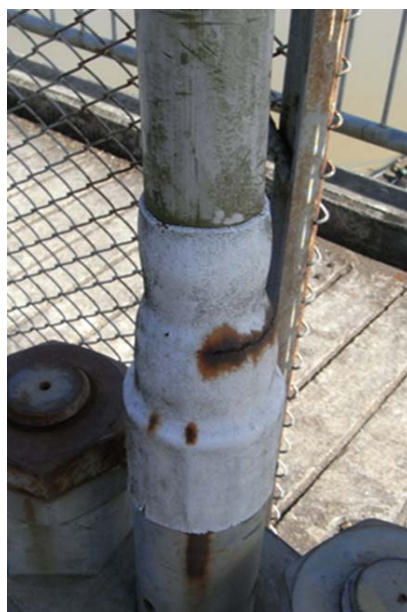
写真－4.74 ハンガーの FRP 被覆の割れと剥がれ

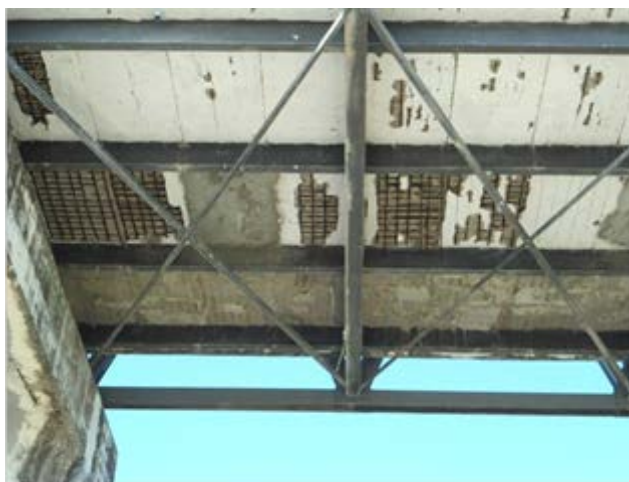
写真-4.76 プレキャストコンクリート版の損傷

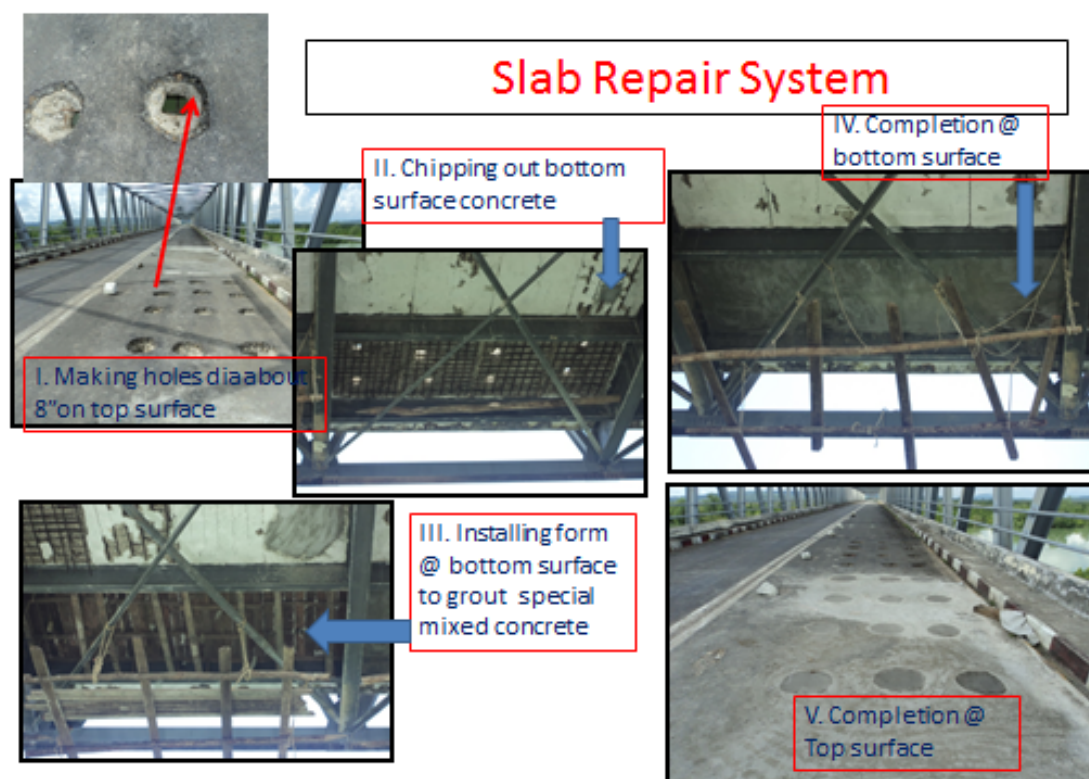
写真-4.77 当地域で行なわれている床板補修の説明写真

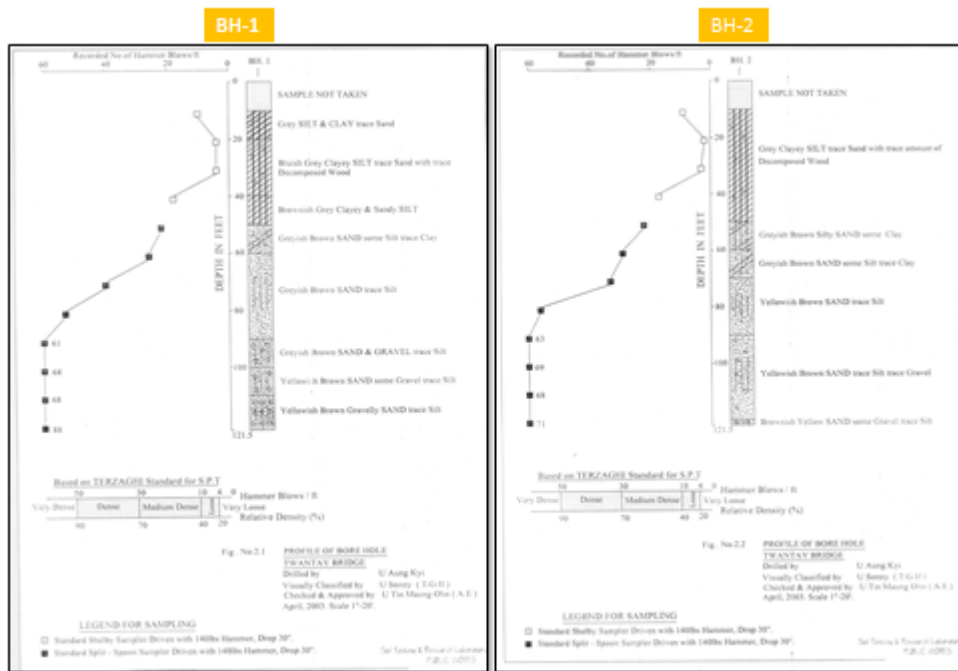
図-4.9 Twantay 橋の地盤柱状図

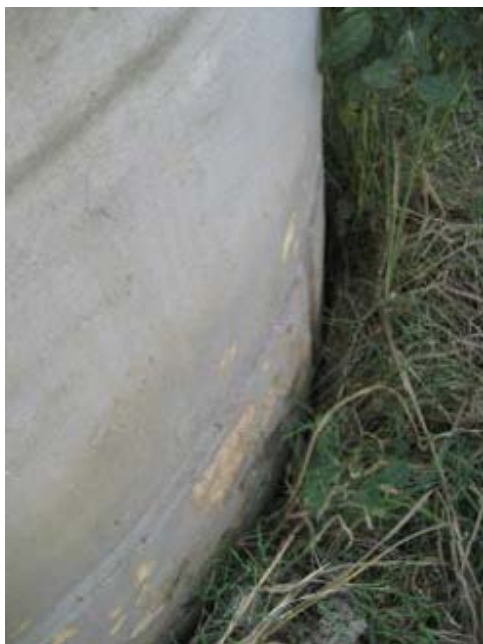
速やかに吊橋の挙動の計測をするとともに、その結果によっては、アンカーレッジの移動を防止するための対策工を講じる必要あり。

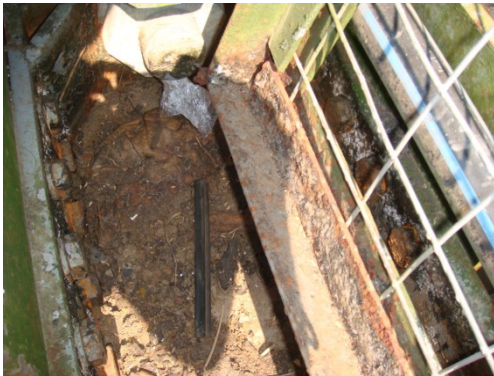
また、写真-4.83に示す上弦材の腐食も激しいことから同様に防錆処理の必要性を指摘するとともに、床版端部下面の水切り構造を提案。

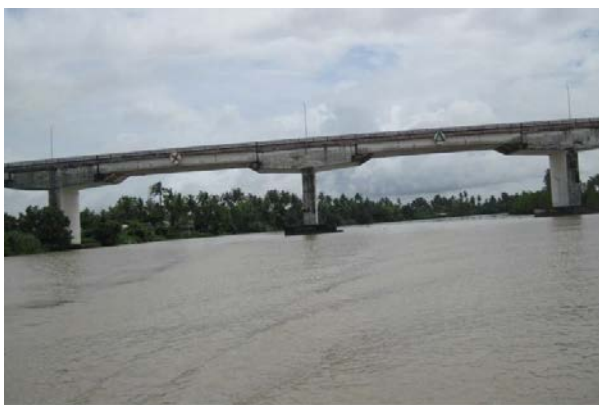
写真－4.84 Dagon 橋と同タイプの橋

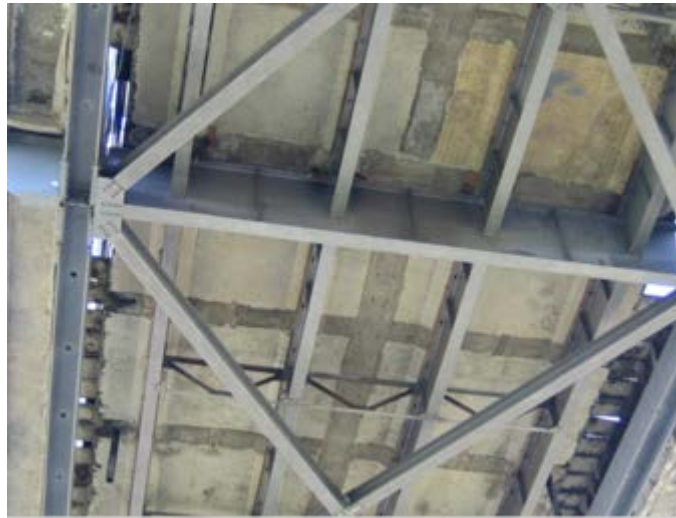
写真-5.3 一般的なトラス橋のプレキャスト床板 (Type III)

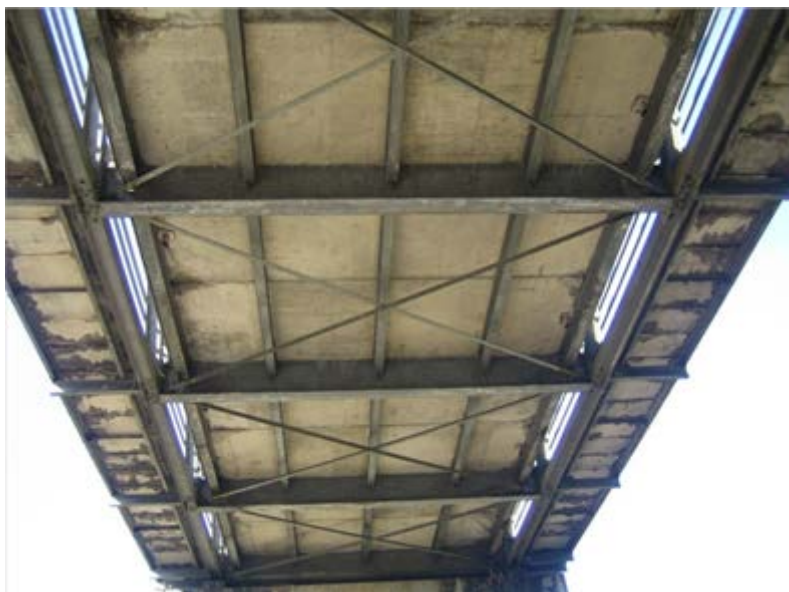
Type IV はスイスの援助 1980 年代で改良されたヤンゴンーバセイン道路の中小トラス橋で採用されている床板である(写真-5.4、図-5.4)。

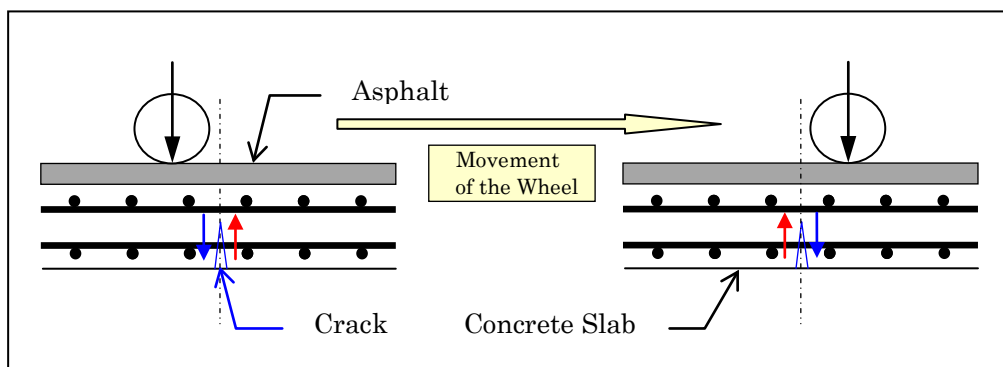
図-5.6 橋梁のコンクリート床板劣化の原因

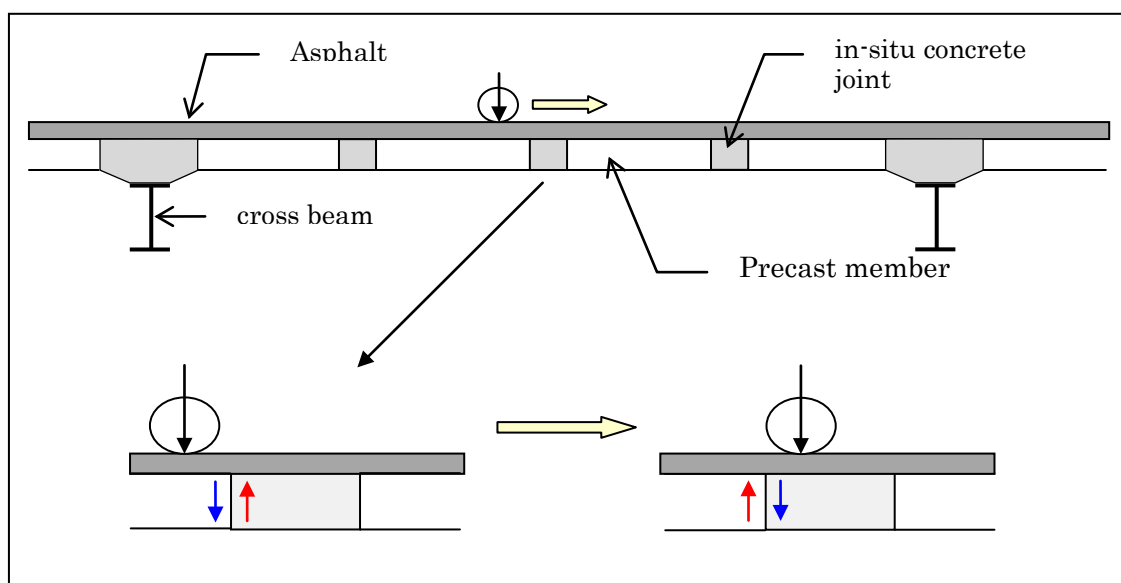
図-5.7 Type IIIの床板の打継ぎ目の劣化

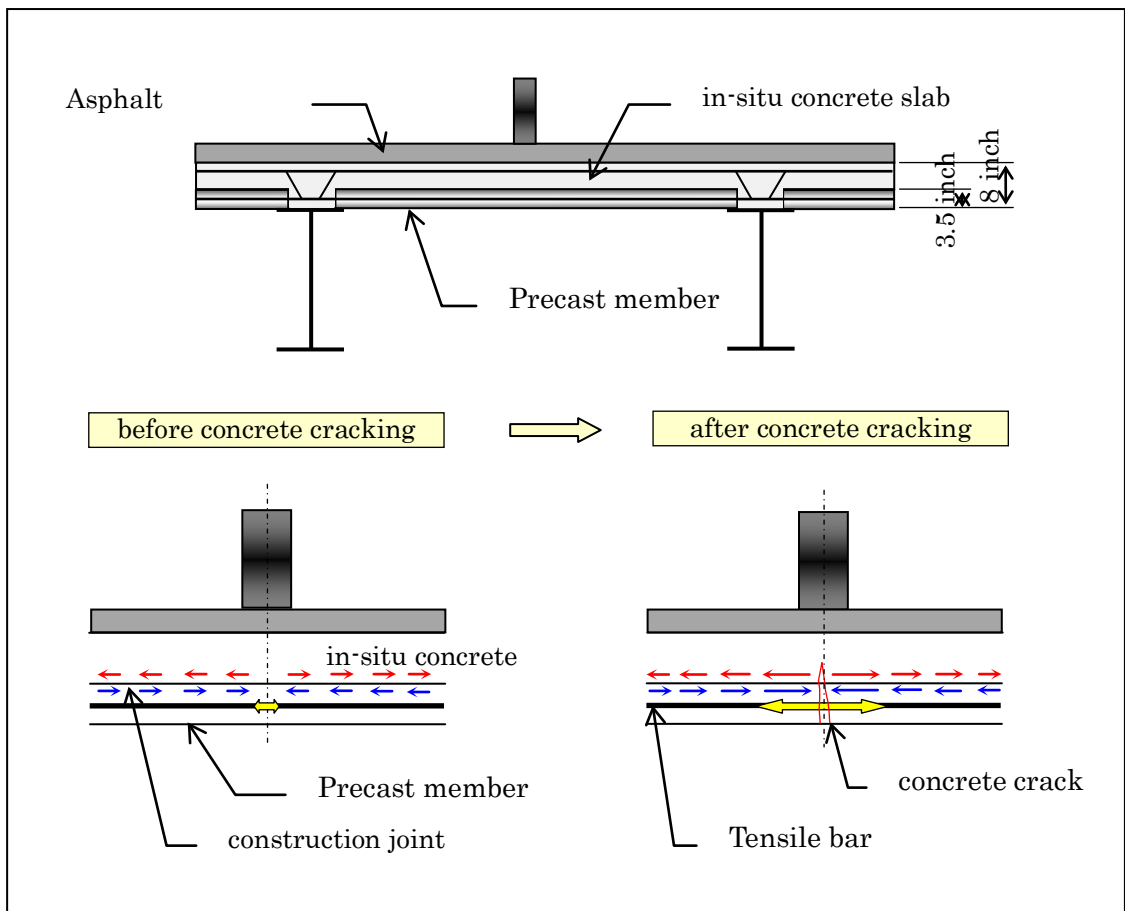
図-5.8 Type IV の床板の打継ぎ目の劣化

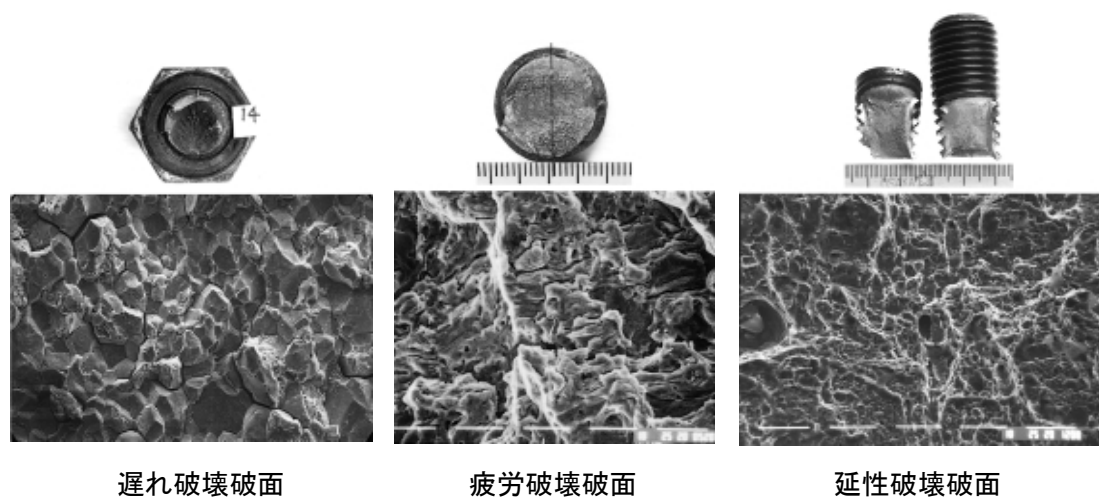
ても、突然ボルトが脆性的に破損することがある遅れ破壊のほかに、繰返し荷重などによる疲労破壊、過度の载荷などによる延性破壊があり、それぞれの破壊は、ボルトの破面を観察することにより判別できる。特に遅れ破壊は鋼材の強度が高いほど発生しやすく、高力ボルトの場合、鋼材の引張強さが $1,200\text{N/mm}^2$ を超えると発生が顕著になることがわかっている。このことから引張強度およびボルトの破面観察を実施し、ボルトの破断の原因を推定することを勧める。

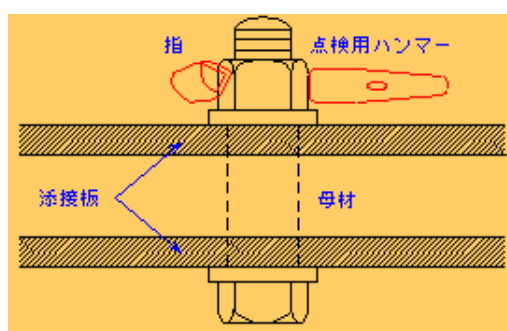
また、併せて損傷した高力ボルトと同一ロットで製造された全ボルト、あるいは損傷した高力ボルトと同一継手(添接板)部の全ボルトを点検用ハンマーでたたいて、指の感触や音、振動などに異常がないかを確認し、未然にボルトの欠落を防止するための点検を実施することも勧める。
