ミャンマー地方部における防災に根ざした
沈下橋建設技術普及事業
(イトネ・クリーク橋再建事業)

ミャンマー連邦共和国, Bago Region, Kyauktaga Township

Itone Creek 橋 災害復旧架橋調査

Itone Creek 橋 災害復旧架橋調査 報告書

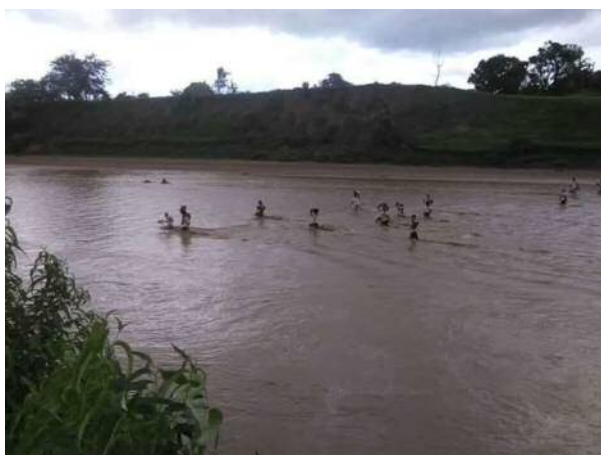
写真 補 10 Maton 川流域の徒渉状況

Yaw 川流域に限らず、イラワジ川沿川には、当面安価な沈下橋・Causeway で横過すべき河川が多いと思われる。たとえばヤンゴンから直線距離 280 km (Yaw 川流域は約 550 km) と近いイラワジ川右支川 Maton 川流域 Ton 付近でも学童が川を歩いて渡っているという (写真 補 10 および補 11 を参照)。この地点では河川の状態から Causeway ではなく沈下橋の適地のように見える。このような横過箇所は多いことであろう。
